TORAY

水なし平版印刷
『虎の巻』

CTP 編

**Toray
Waterless
Plate**

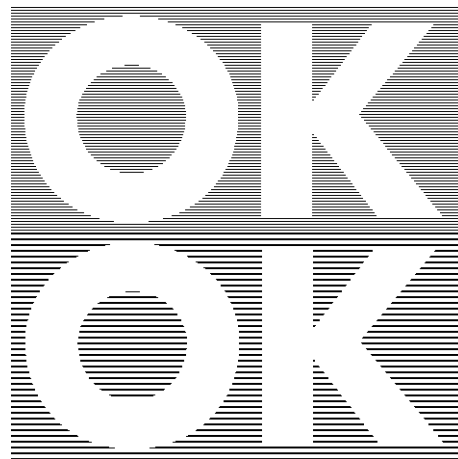
現像性が低下した場合に、もっとも影響の受けるのはハイライト点の再現です。さらに、1ピクセルの横線・縦線が1%網点の再現より敏感に変化しますので、現像性確認手段として出力画像に付加しておくことを推奨します。

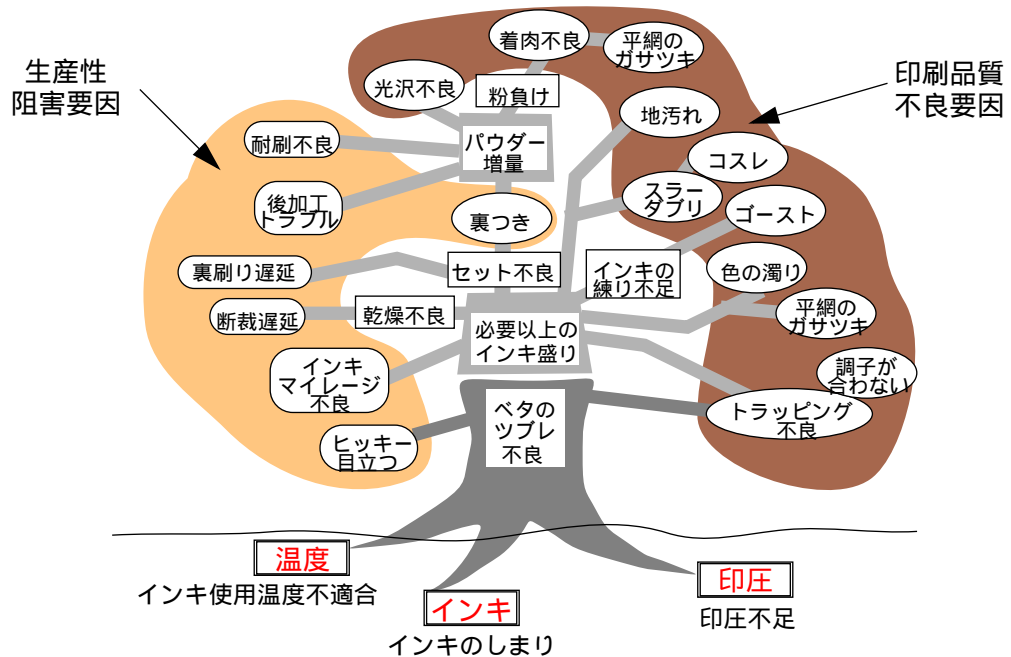
図 1.14: トラブル発生要因図

いったんつぶれが悪くなったときに、そのまま放置すると下記のような悪循環に陥ります。

印刷品質で問題が発生したら、インキタイプが使用温度にあっているか、インキのしまりはないか、印圧は正常かを確認下さい。

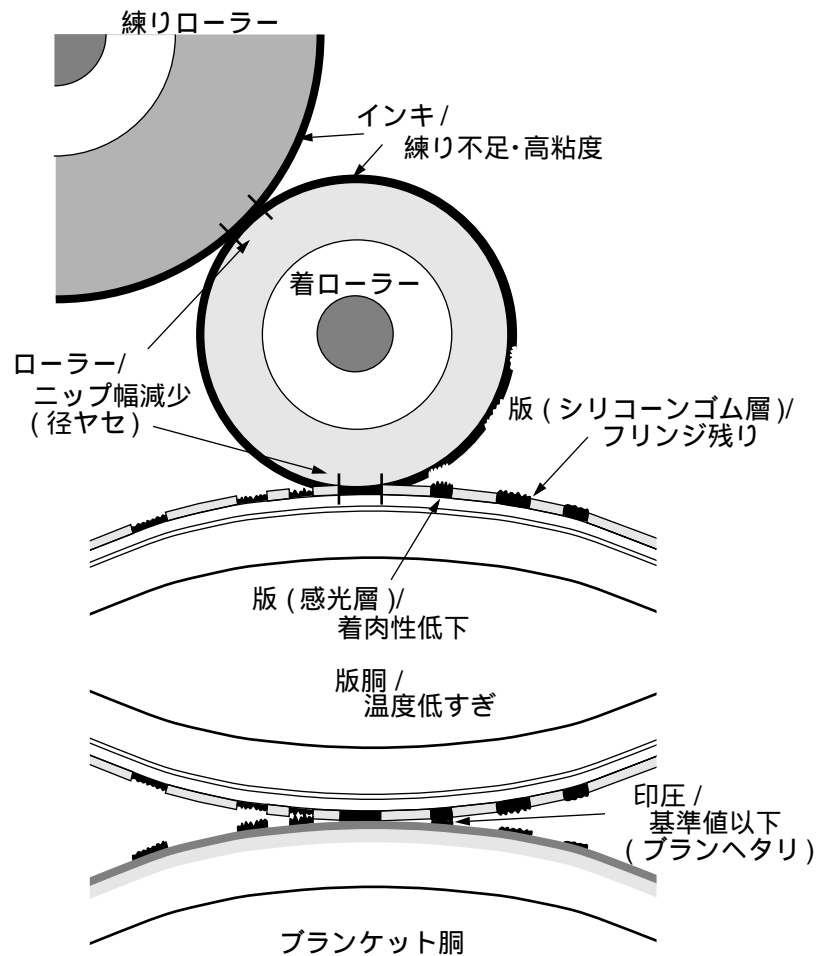
図 3-4: 着肉不良の発生要因図

ローラーの経時径ヤセによるニップ幅減少
ローラー硬度不足(JIS30～40度が適正)
